## Referenzobjekt

# Sanierung des Turms der Predigerkirche in Zürich

**Im Rahmen der Teilsanierung des Turmes der Predigerkirche in der Altstadt von Zürich fielen diverse Spenglerarbeiten an. Insbesondere mussten die vier Wimpergen, die den Turm zieren, neu eingedeckt und die Turmeindeckung aus Kupferschindeln überholt werden. Bedeutende Schäden waren am Sandsteinmauerwerk aufgetreten, an dem der Zahn der Zeitkräftig genagt hatte.**

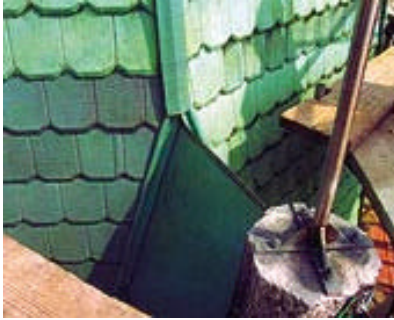
Der Unterschied zwischen neuen und alten Schindeln ist augenfällig. Die Oxyd-Oberfläche macht an der freien Bewitterung diverse Farbstadien durch.

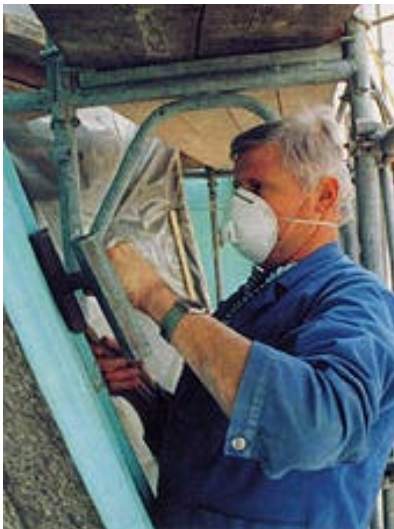
Da sich bei der Verarbeitung des vorpatinierten Kupferblechs Patinapartikel lösen können, müssen die Spengler bei der Arbeit eine Schutzmaske tragen.
